# KULTURMILJÖPROGRAM LANDSBYGDEN

BYGGNADSNÄMNDEN

1989 04 26 § 106

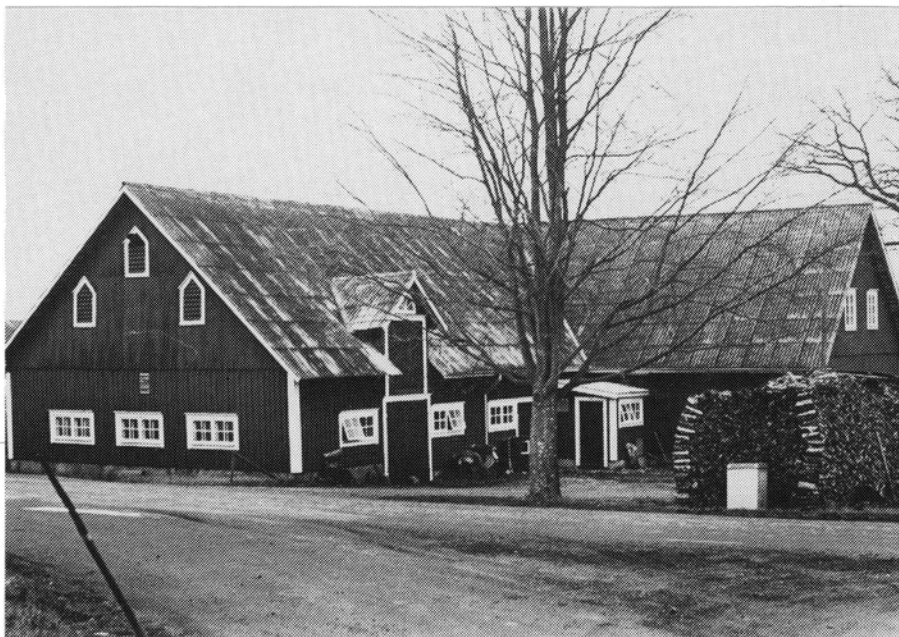
Ladugård i  
timmer och  
resvirke,  
Odenslanda,  
Vederslövs sn

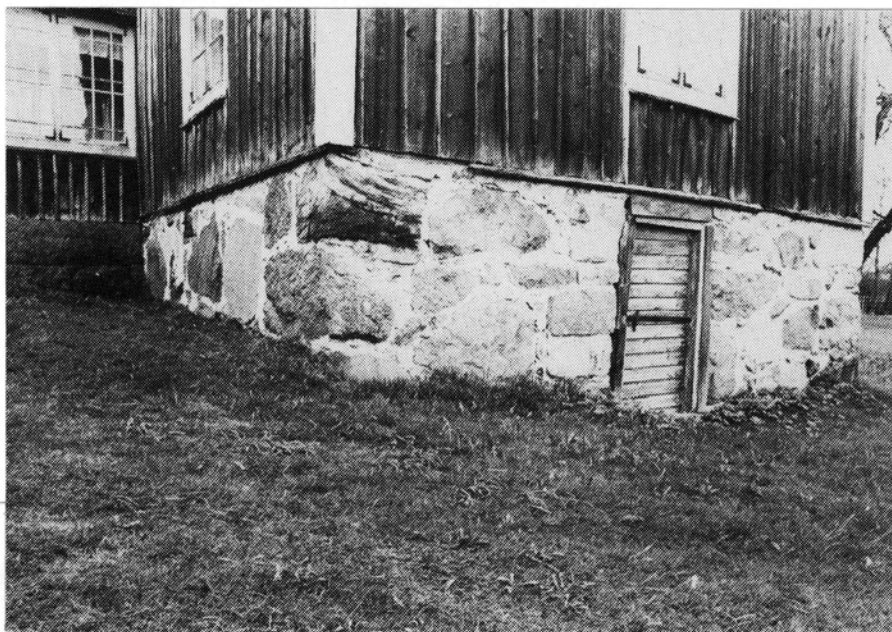
Stengrund,  
Stenkulla,  
Tolgs sn

En gammal stenfot har högt bevarandevärde och är flexibel vid rörelser i hus och mark. Gjut aldrig över eller täta helt med betong. Då kan stora fukt- och mögelproblem uppstå. Täta med kalkbruk som är följsamt och lämna några "kattgluggar" för luftning. Isolera golvbjälklaget för att slippa drag. Om grunden är mycket dålig eller mycket skadad t ex genom sättningar finns teknik att lyfta hela huset och bygga ny grund.

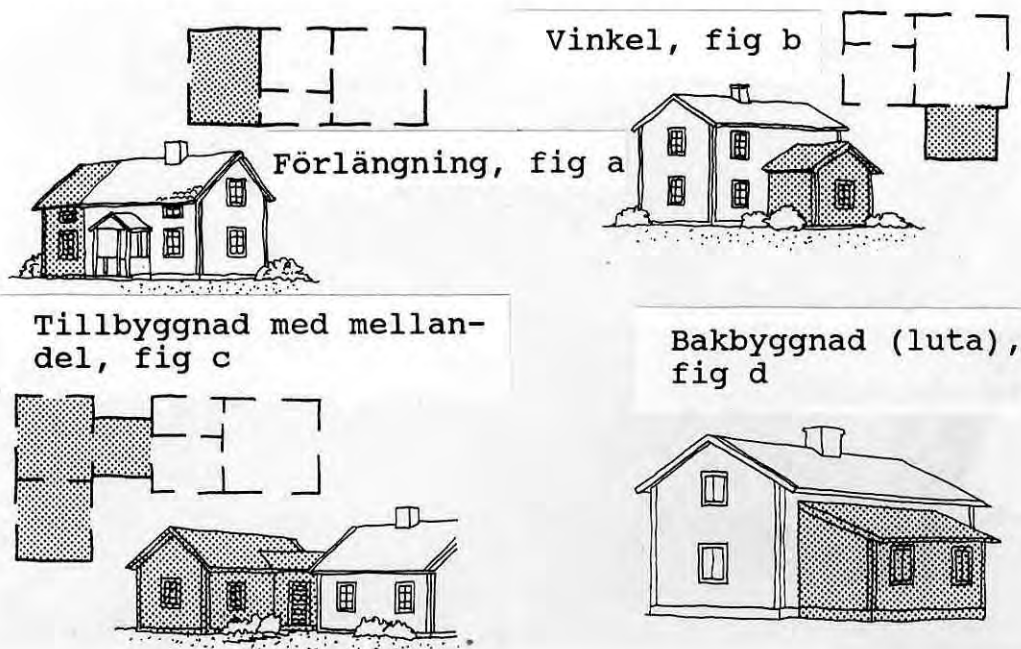
När man bygger till ett äldre hus är det viktigt att ta fasta på den ursprungliga byggnadskroppens karaktärsdrag och ta upp dessa i tillbyggnaden. Om man låter den nya delen underordna sig den äldre i proportioner, form, färg och detaljer får man en harmonisk

enhet. Ibland kan det vara bättre att bygga en helt ny byggnad för bostadstadsändamål och låta det gamla huset stå kvar som gäststuga e d. Om man utgår från mindre hus (enkelstuga, hus med villaplan etc) är oftast den bästa varianten att förlänga huskroppen (fig a). Beroende på vilken planlösning man vill ha eller tomtens utformning kan man istället välja en vinkelbyggnad (fig b) eller en separat byggnad med förbindelsegång (fig c).

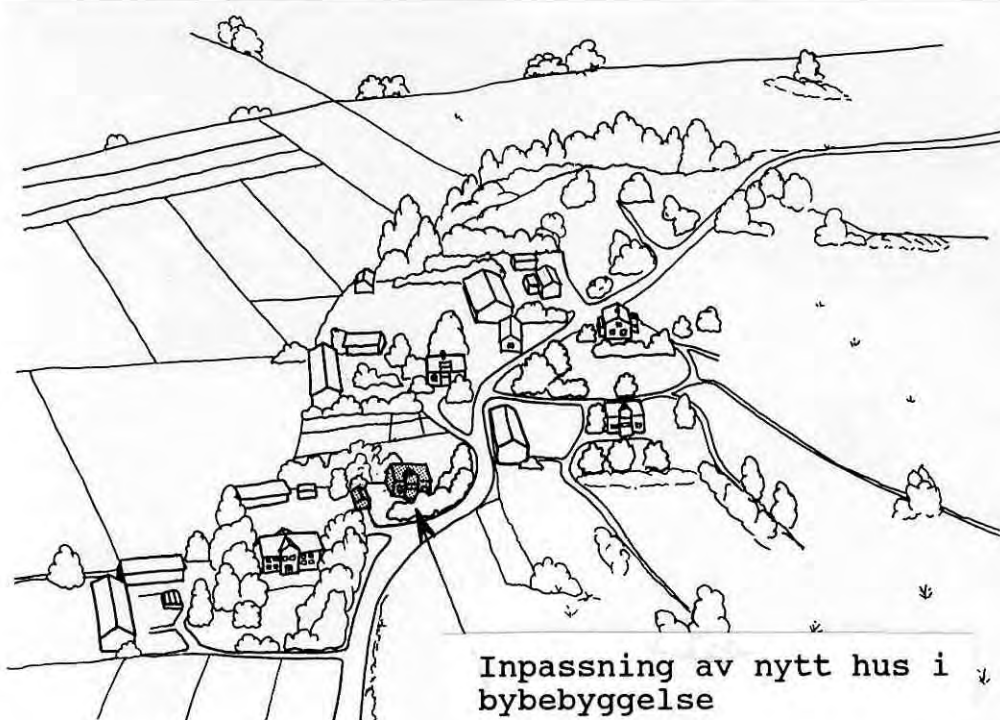
Exempel på hustyper som oftast passar på landsbygden

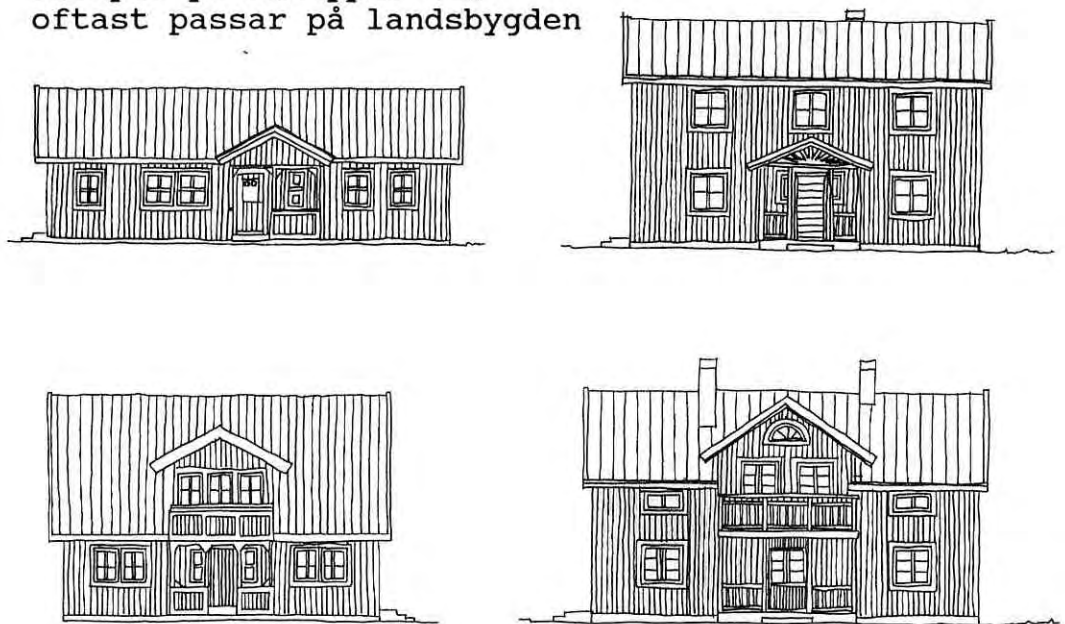
Exempel på hustyper som är mindre väl anpassade till landsbygden

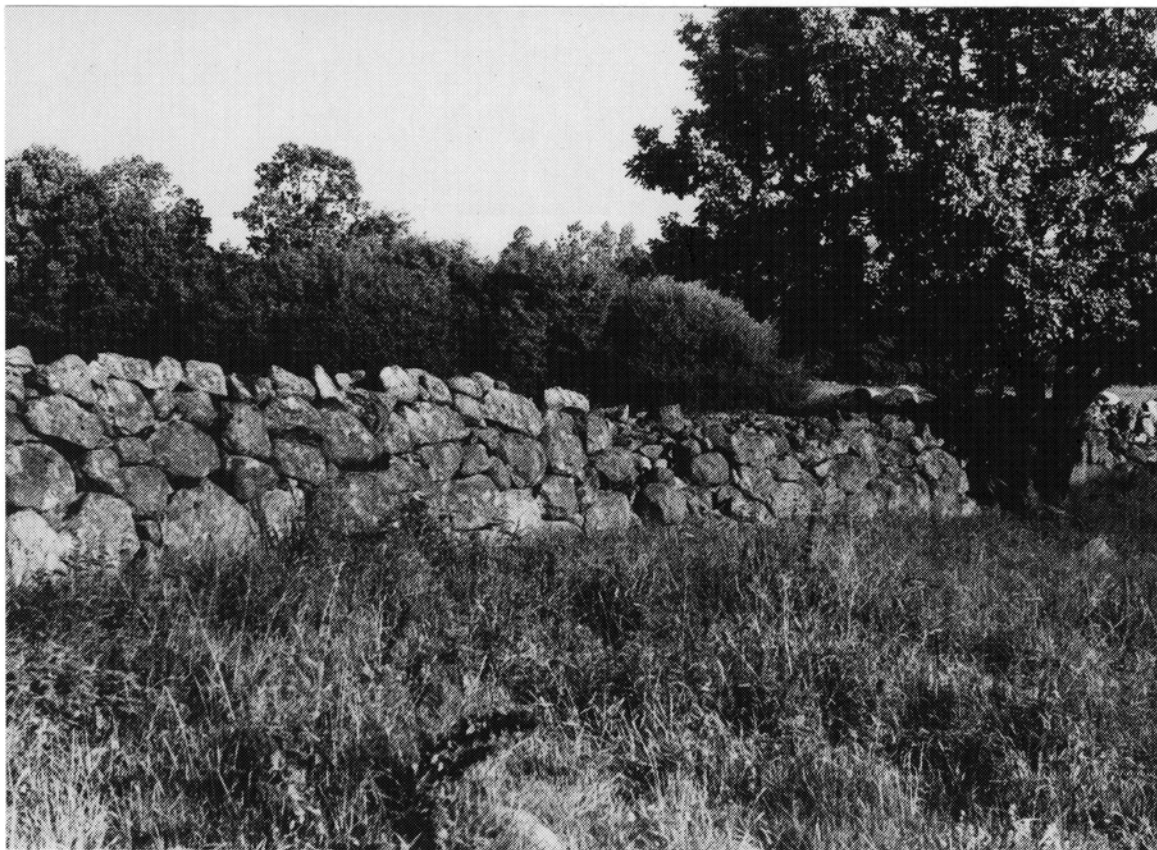
Vällagd stenmur  
i hagmark
